Værne klosterruin i Rygge

Værne klosterruin (i middelalderen Varna) ligger sør for Moss i Rygge kommune. Den unnselige ruinen ligger relativt utilgjengelig til i en privat park, men besøkes stadig av skoleklasser, historielag og interesserte enkeltpersoner.

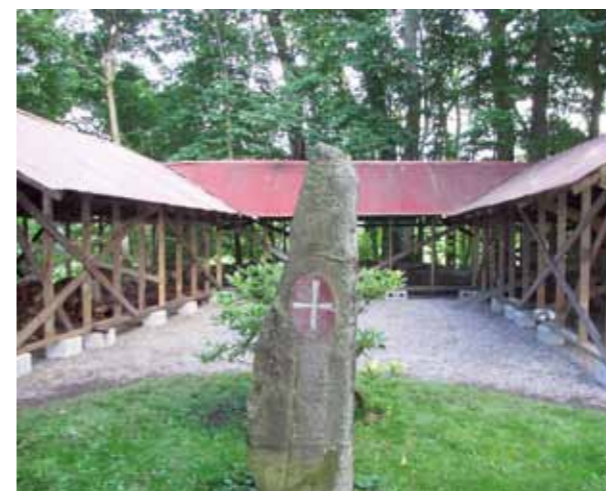
Den korsprydete bautaen minner om stedets historie

syvårskrigen. Etter dette ser det ut som en tornerosesøvn har senket seg over stedet. En korsprydet bauta, trolig fra 1500-tallet, minner om stedets historie.
